## 1 Schulgebäude und Sporthallen in schlechtem Zustand

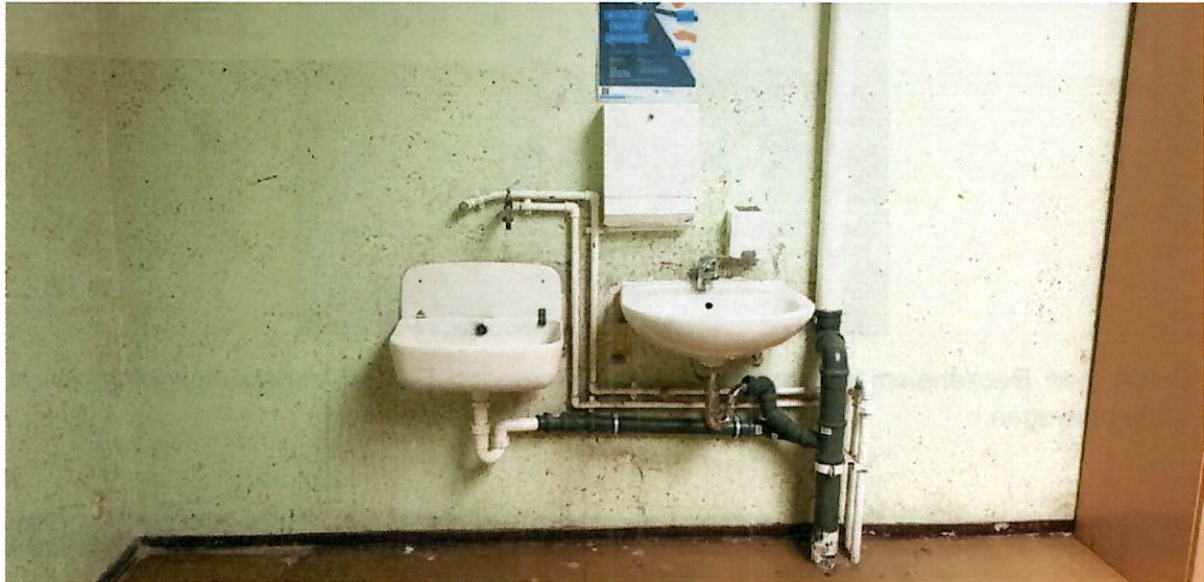
Abbildung 1 Handwaschbecken im Klassenzimmer

Freiliegende Installationen und fehlende Ausstattung (Handtuchspender, Desinfektionsmittel) entsprachen weder technischen noch hygienischen Standards und erfüllten nicht die Anforderungen des Arbeitsschutzes.

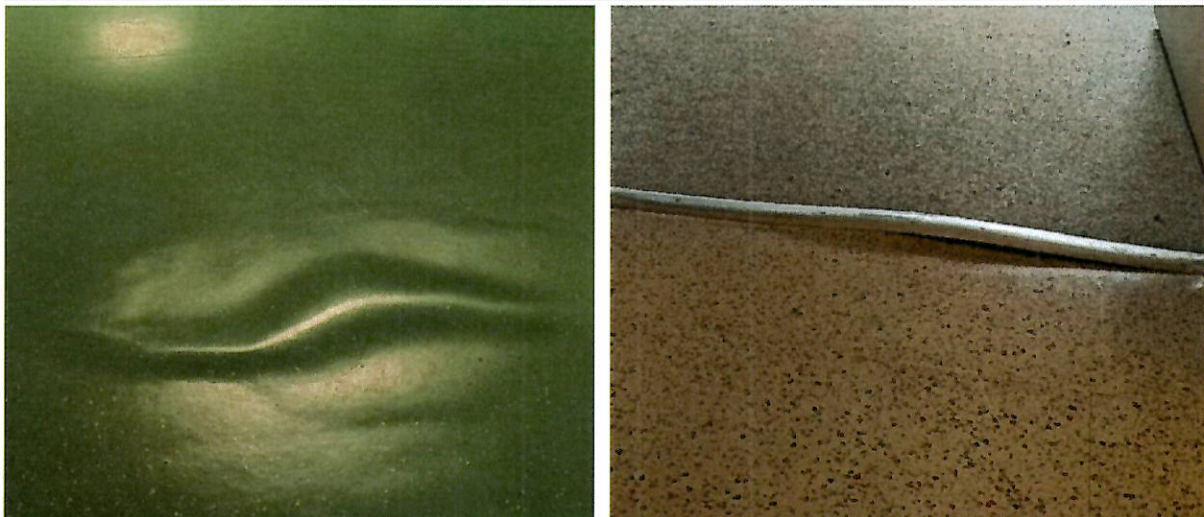
Abbildung 2 Stolperstellen in den Verkehrswegen

Aufwölbungen von Bodenbelag und Türschwellen stellten eine Unfallgefahr in Verkehrs- und Rettungswegen dar.

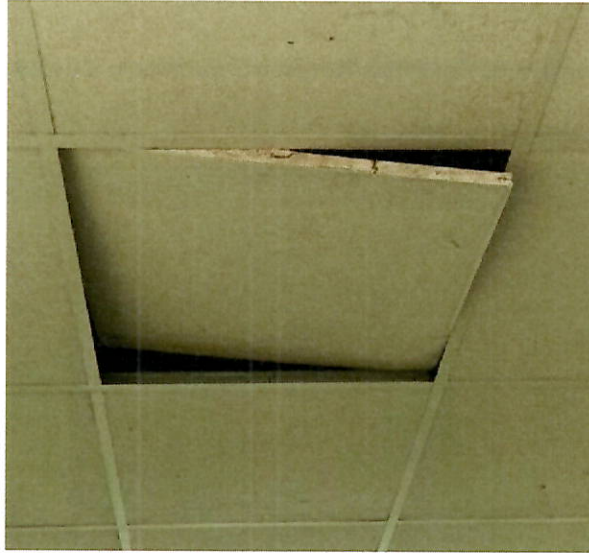
Abbildung 3 Lose Elemente in der Abhangdecke

Durch lose Deckenelemente bestand bei abstürzenden Platten Verletzungsgefahr in den Verkehrswegen.

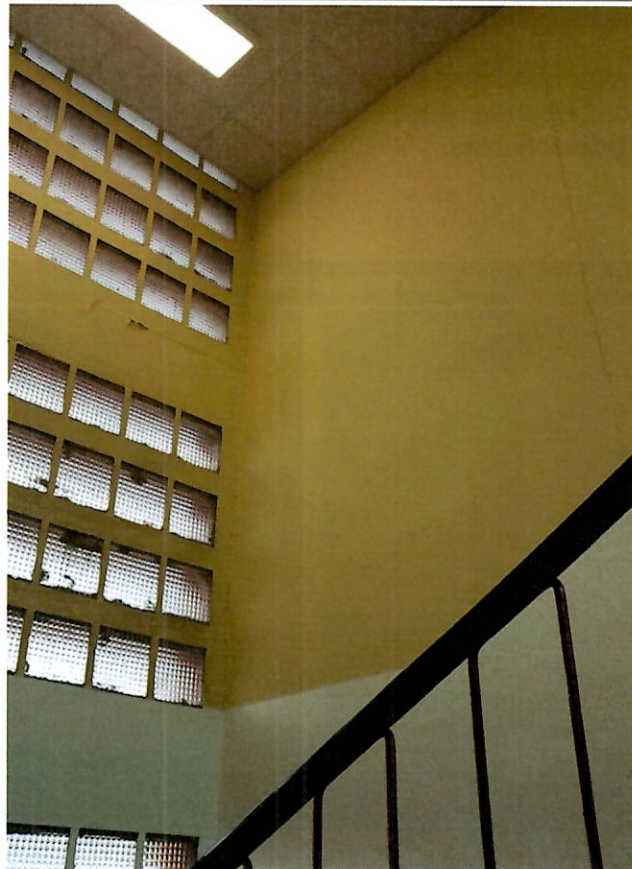
Abbildung 4 Brandschutzmängel im Rettungsweg

Treppenhaus ohne Abtrennung zu den notwendigen Fluren und zu Kellern sowie ohne Rauchabzugsöffnung. Diese Mängel können im Brandfall zu einer vorzeitigen Unbenutzbarkeit führen. Auch die Glasbausteine stellen ein zusätzliches Risiko dar, da sie unter Hitzeeinwirkung platzen können.

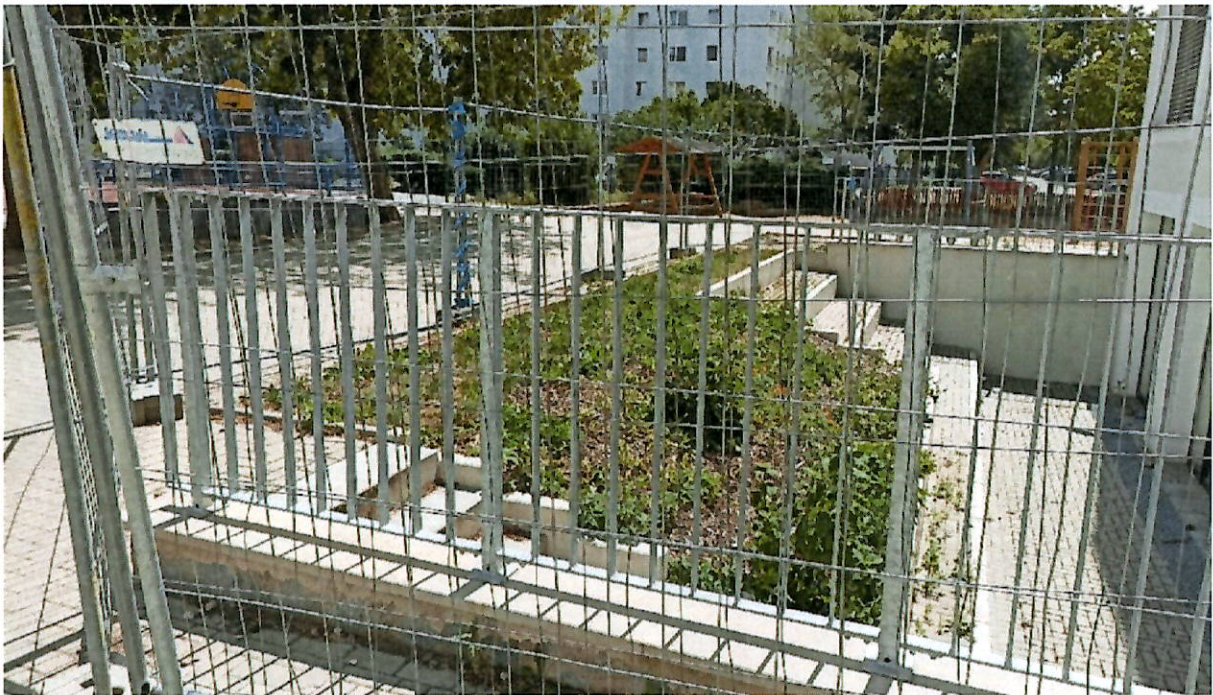
**Abbildung 5 Unfallschutz versus Brandschutz**

Der als Absturzsicherung dauerhaft installierte Bauzaun verschloss auch den zweiten baulichen Rettungsweg, welcher durch die Terrassentüren (rechts im Foto) ins Freie führte.

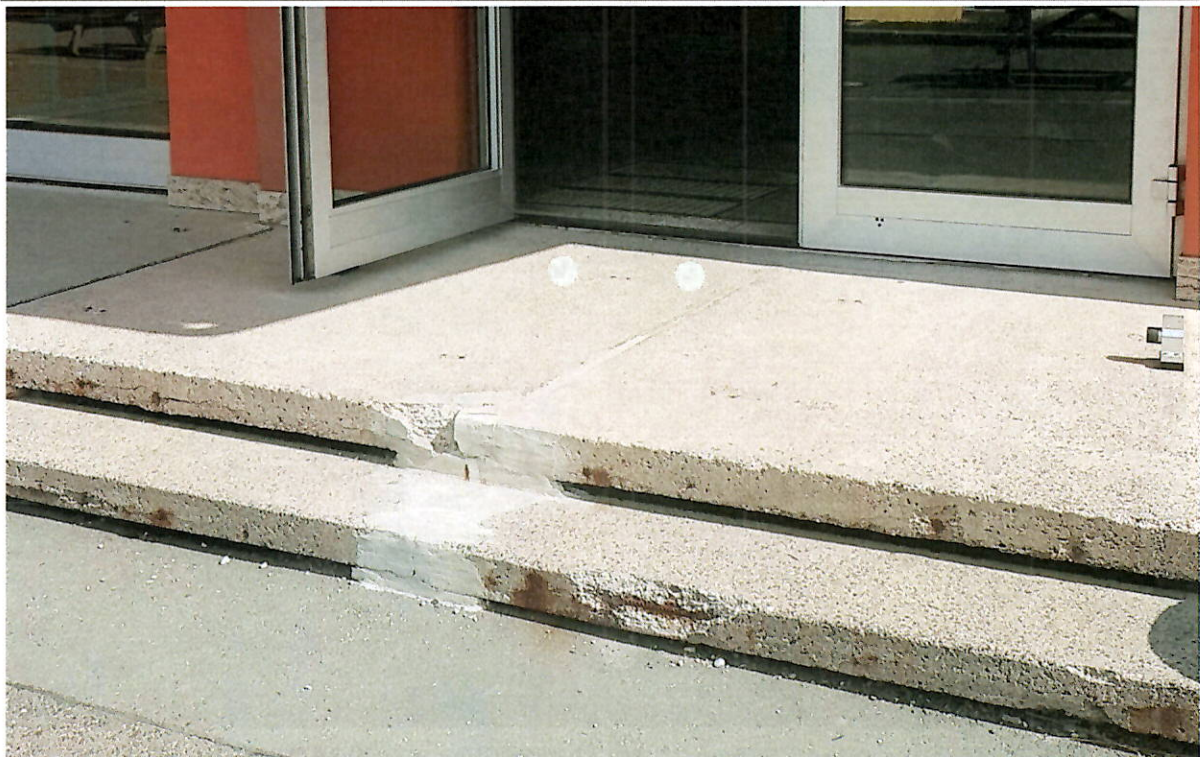
**Abbildung 6 Kaputte Eingangsstufen**

Unfallrisiko durch ausgebrochene Betonstufen am Haupteingang einer Regelschule.

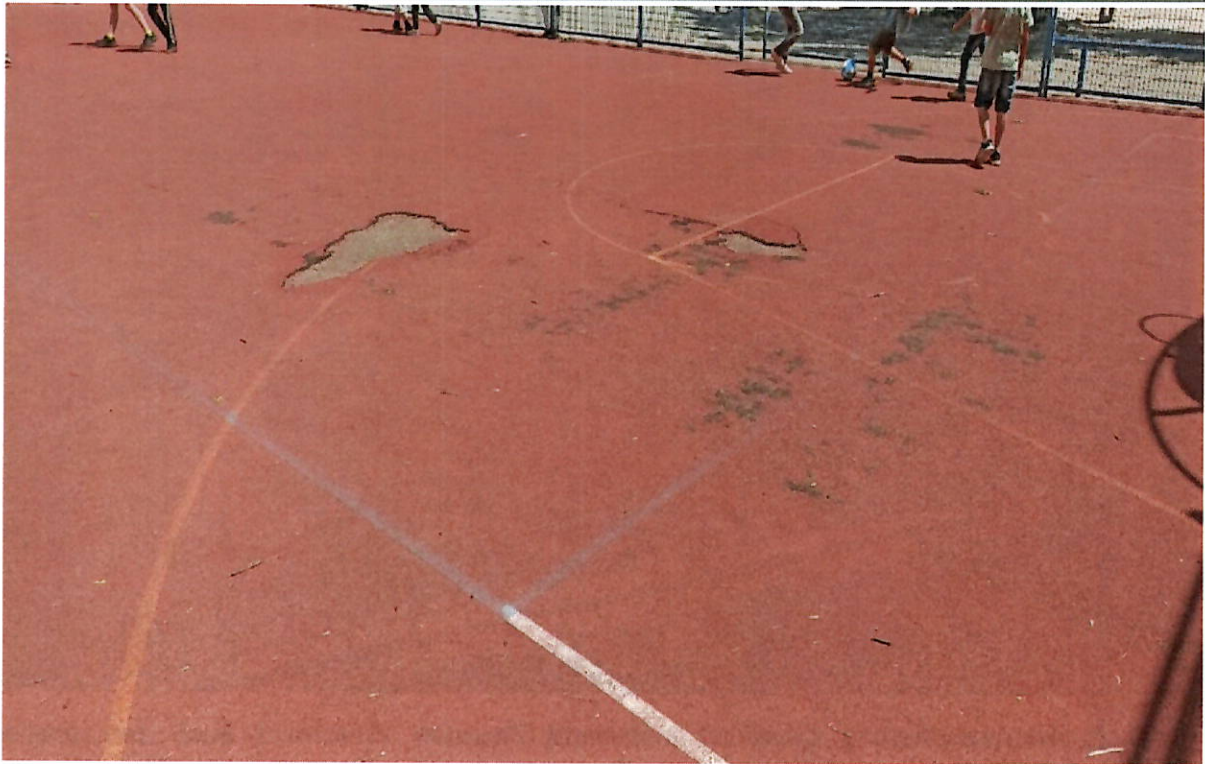
Abbildung 7 Spielfeld mit löchrigem Kunststoffbodenbelag

Unfallgefahr durch Fehlstellen im Belag.

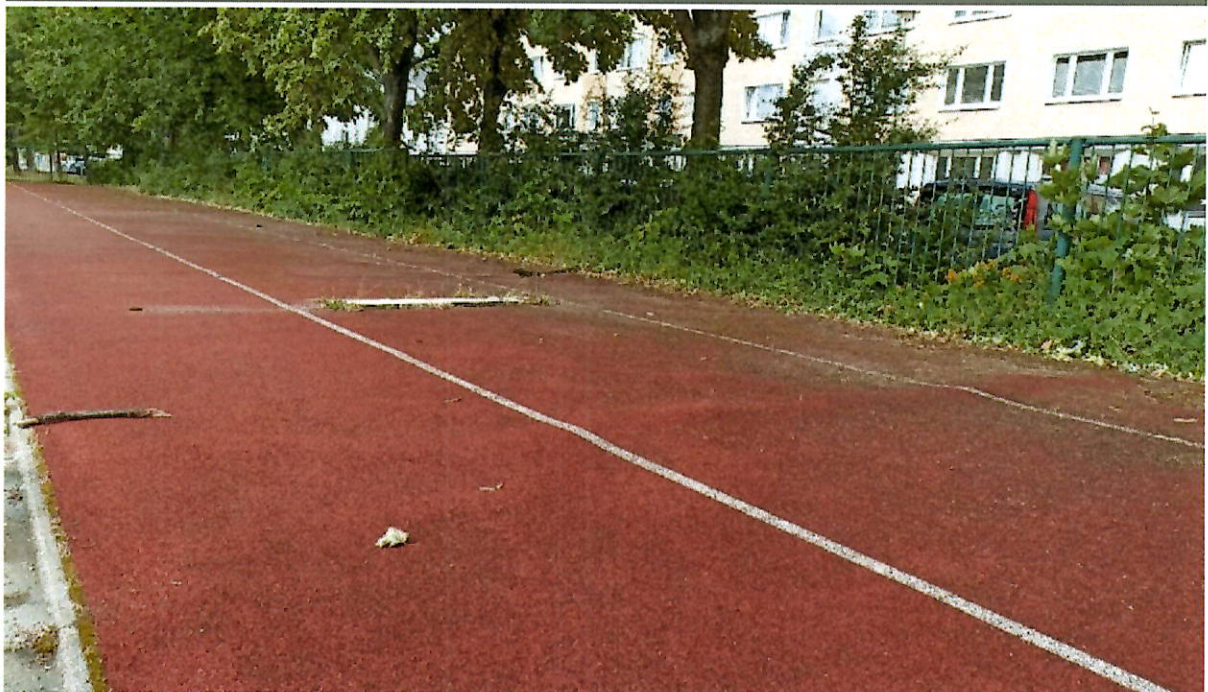
Abbildung 8 Bemooste und unebene Kunststoffbahn

Ungenutzte Außensportanlage aufgrund des Unfallrisikos durch Ablösungen, Aufwölbungen und Moosbewuchs der „Tartanbahn“.

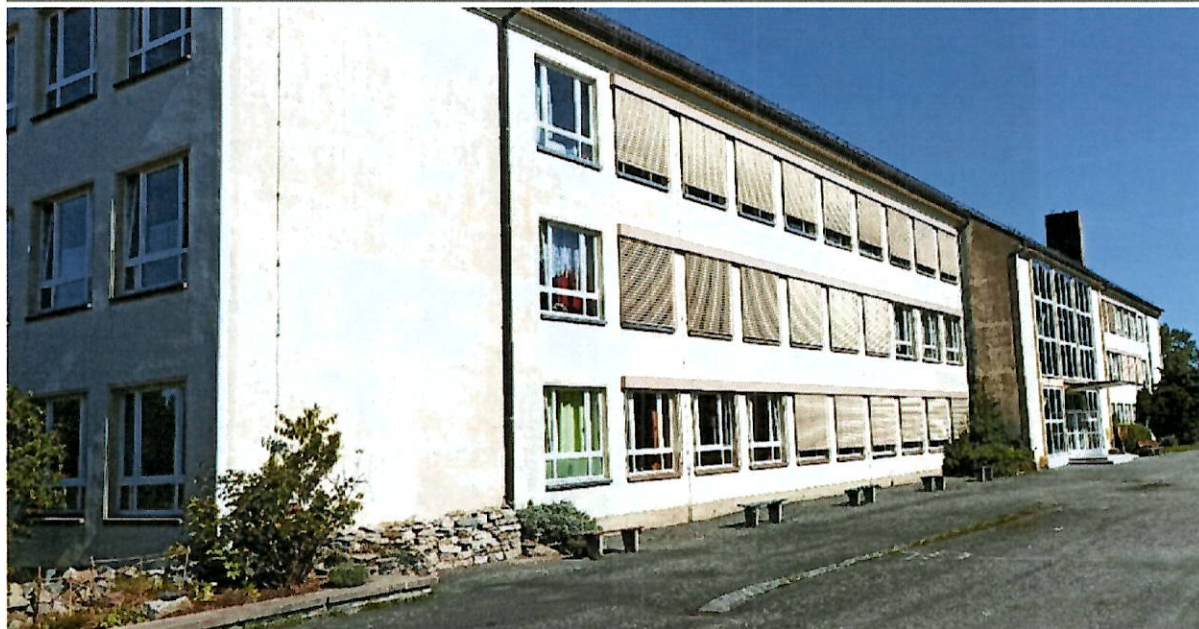
Abbildung 9 Ungedämmte Gebäudehülle

Energetisch sanierungsbedürftiges Schulgebäude. Ein außenliegender Sonnenschutz ist nur partiell vorhanden.

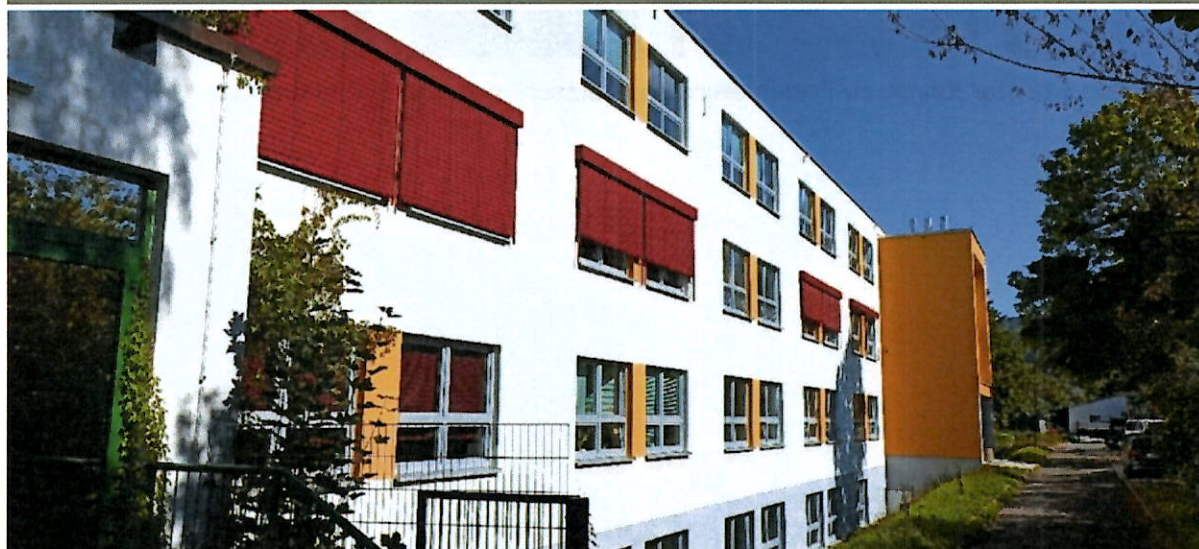
Abbildung 10 Fassade Südseite mit partiellem Sonnenschutz

An dieser Schule verfügen nur einzelne Klassen- und Verwaltungsräume mit Südausrichtung über einen außenliegenden Sonnenschutz.

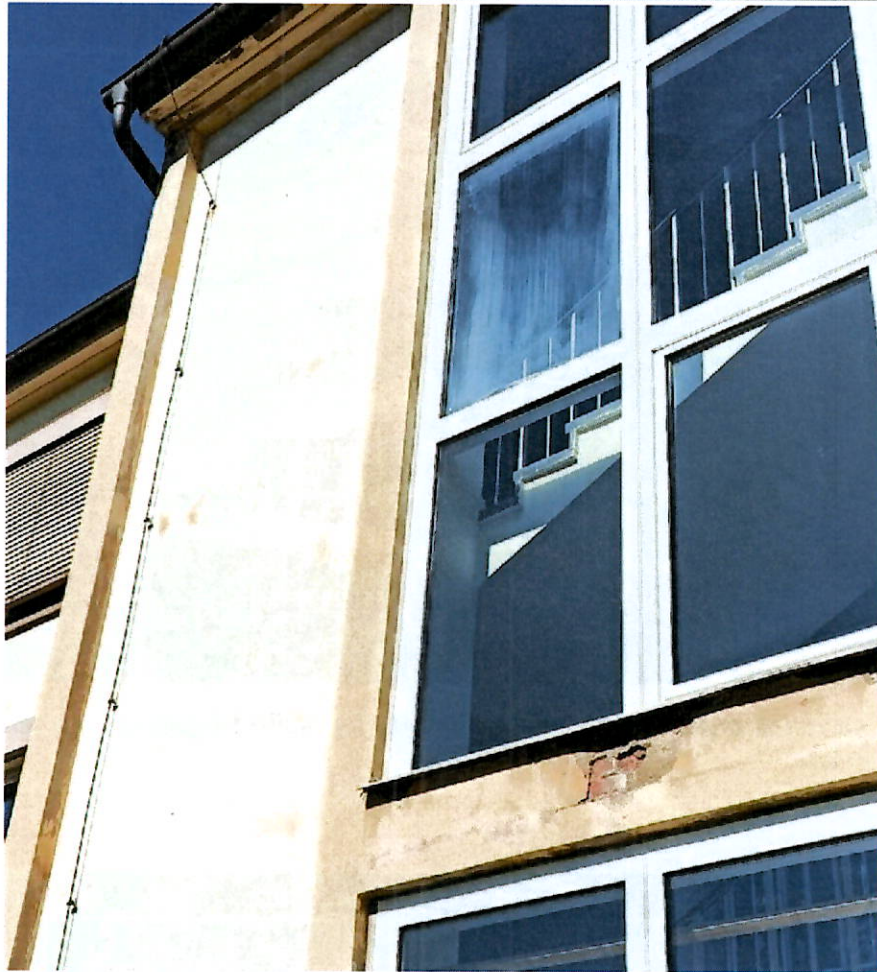
Abbildung 11 Undichte Fenster

Undichte Fenster führen zu Feuchteintrag, Putzschäden und Wärmeverlust.

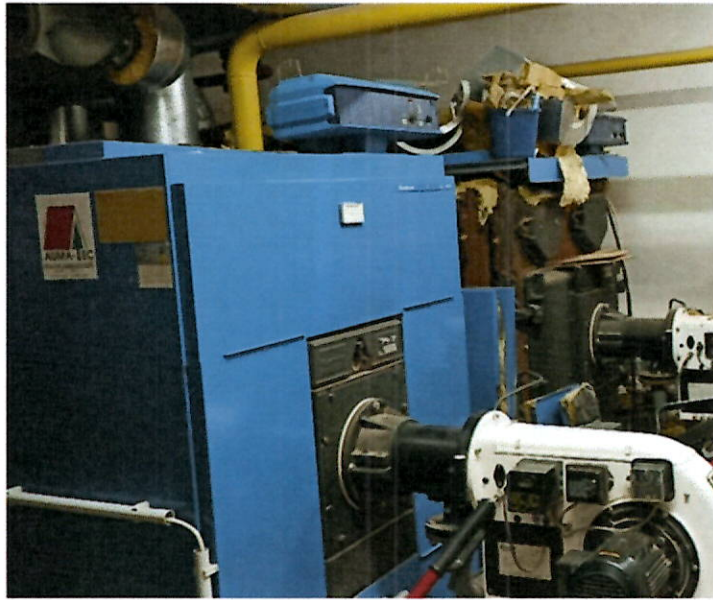
Abbildung 12 Gasheizung (1990er Jahre)

Viele Schulen werden noch mit Gasheizungen aus den 1990er Jahren beheizt, die sukzessive ausfallen und ersetzt werden müssen. Im Hintergrund ist eine bereits defekte Therme sichtbar, deren Ausfall aufgrund der durchgeführten energetischen Sanierung durch den zweiten Kessel kompensiert werden konnte.

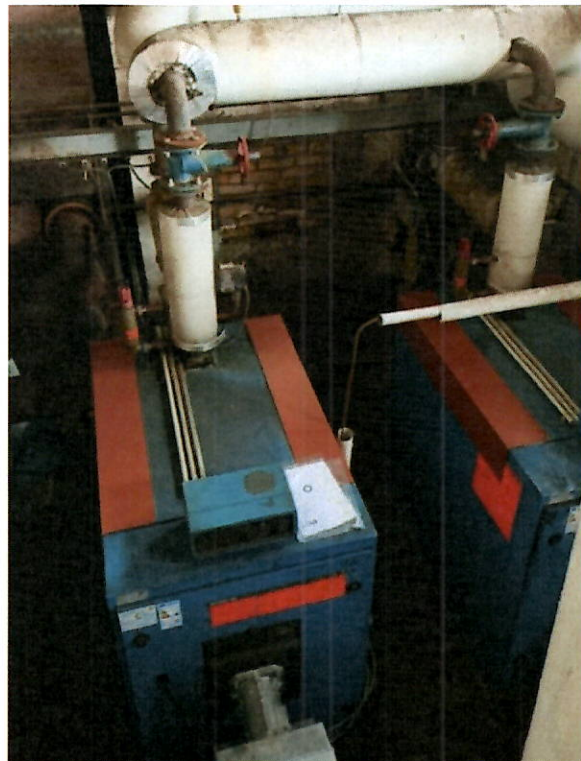
Abbildung 13 Ölheizung (1991)

Ölheizung mit erheblichen technischen Mängeln, die nicht dem Stand der Technik entspricht.

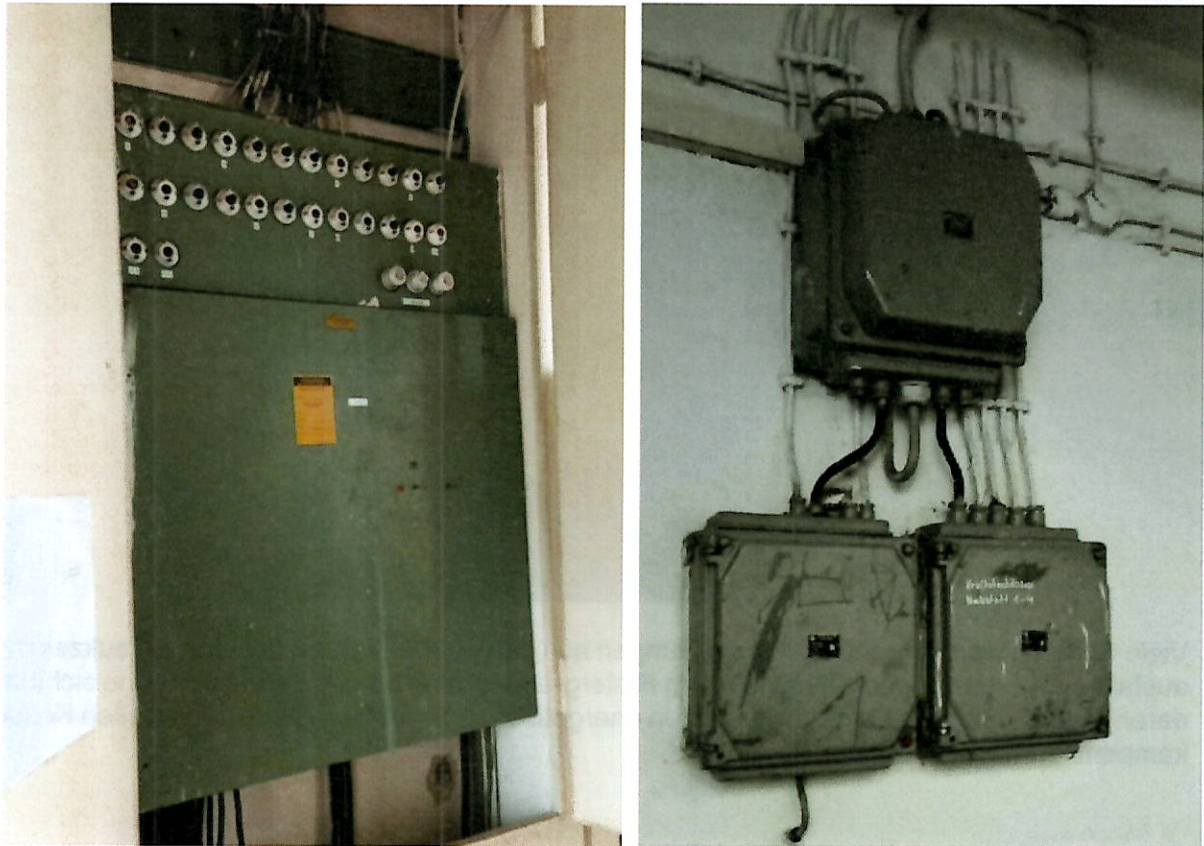
Abbildung 14 Veraltete Stromverteiler

Die Stromverteiler entsprechen nicht den aktuellen Normen und dem Stand der Technik und bergen ein Brandrisiko.

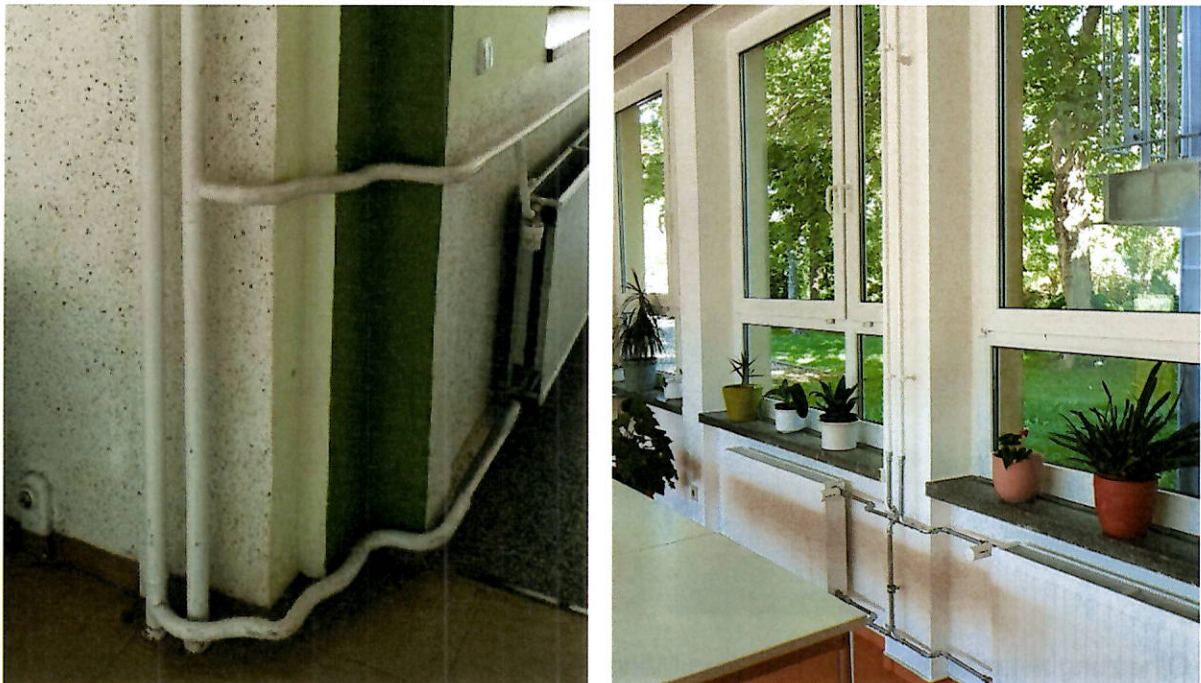
Abbildung 15 Ungedämmte Heizungsleitungen

Ungedämmte Heizungsleitungen entsprechen nicht dem Stand der Technik und erzeugen hohe Wärmeverluste.

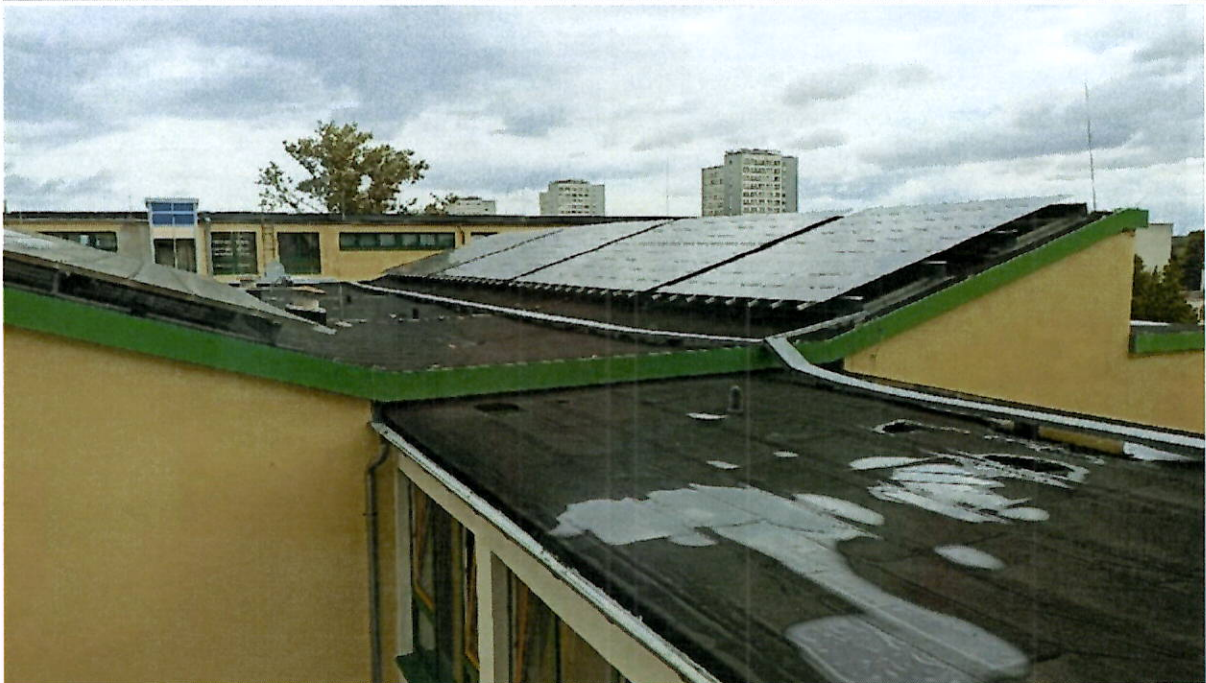
Abbildung 16 Sanierungsbefürftiges Flachdach Typenbau

Eines von vielen unsanierten Flachdächern mit innenliegender Entwässerung. Pfützenbildung und sich lösende Dachabdichtung deuten auf Undichtigkeiten hin.

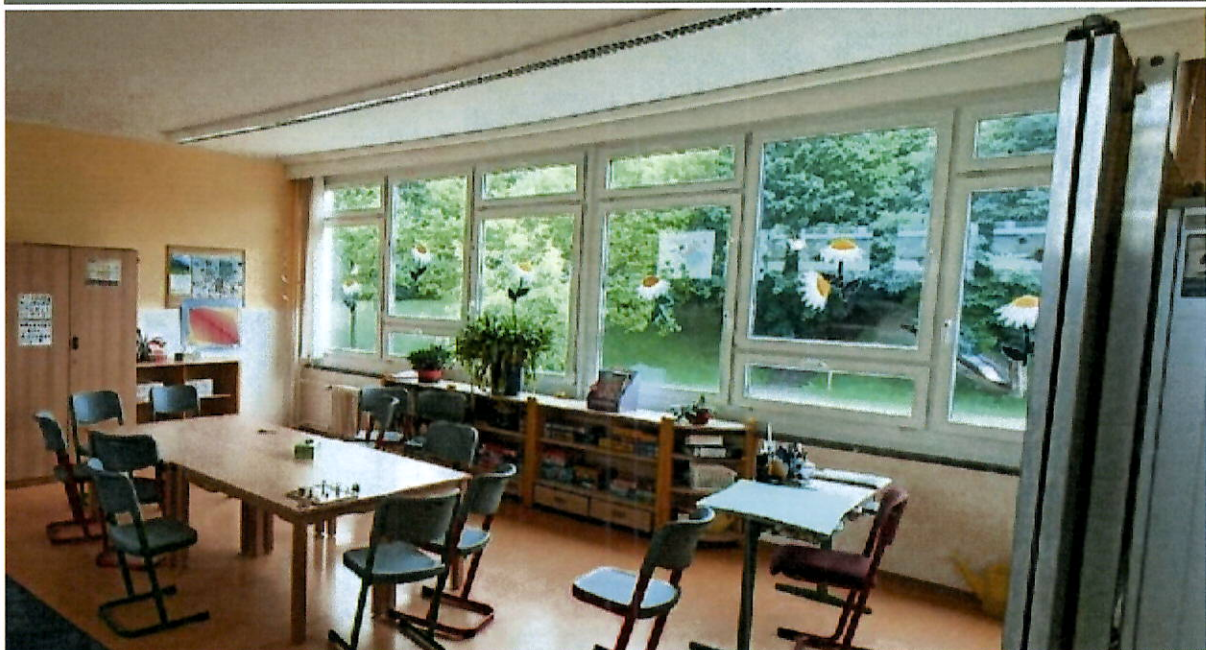
Abbildung 17 Hortraum mit durchgebogener Decke

Dieser Hortraum wurde mit Mitteln aus dem Programm GanztagsInvest instandgesetzt. Die Schäden an der Bausubstanz wurden dabei nicht behoben. In dieser Schule bogen sich die Decken bis zu 12 cm durch.

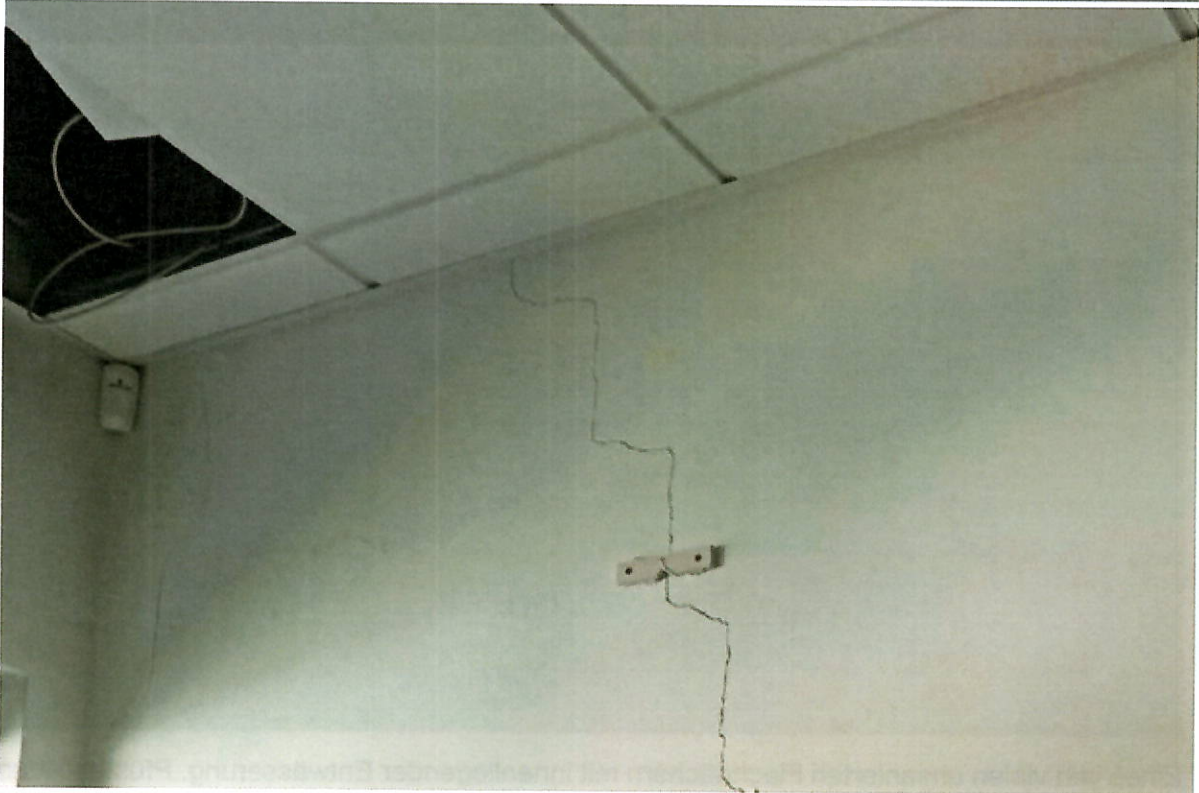
Abbildung 18 Rissbildung im Mauerwerk (Baujahr 1998)

In dieser 2003 grundsanierten Schule zogen sich Risse durch viele tragende Wände.

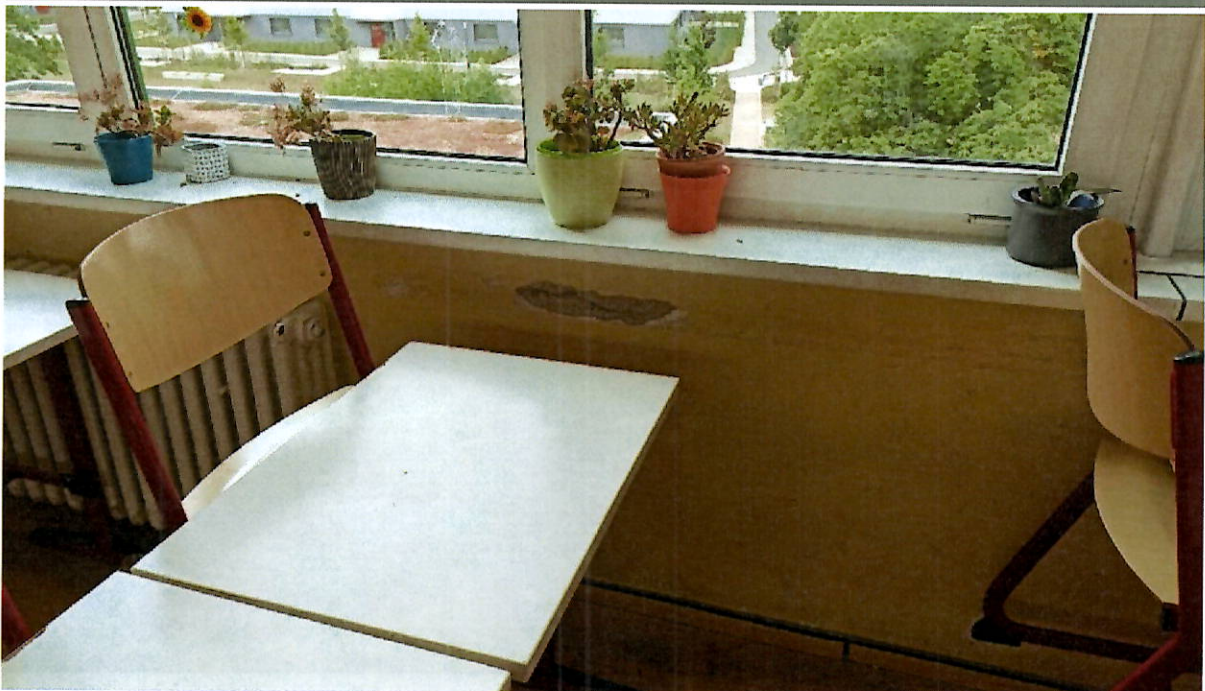
Abbildung 19 Putzabplatzungen im Klassenzimmer

Putzabplatzungen an den Innenwänden eines Klassenzimmers durch Feuchteschäden.

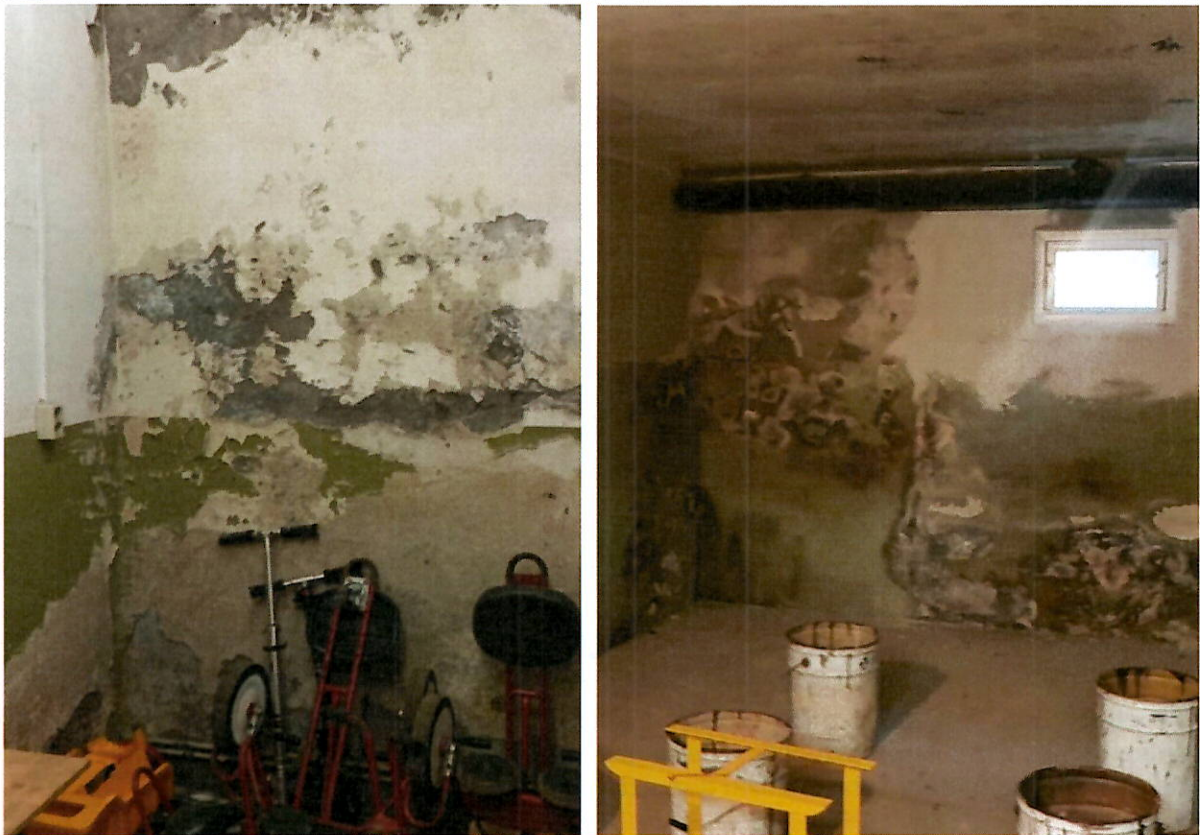
Abbildung 20 Durchfeuchtete Wände im Bestandskeller

Feuchteschäden aufgrund fehlender Vertikal- und Horizontalsperren bei Altbauten in Massivbauweise machten die Kellerräume für schulische Aktivitäten nicht nutzbar. Selbst als Lagerfläche waren die feuchten Räume nur eingeschränkt nutzbar. Es bestand zudem die Gefahr von Schimmelbildung.

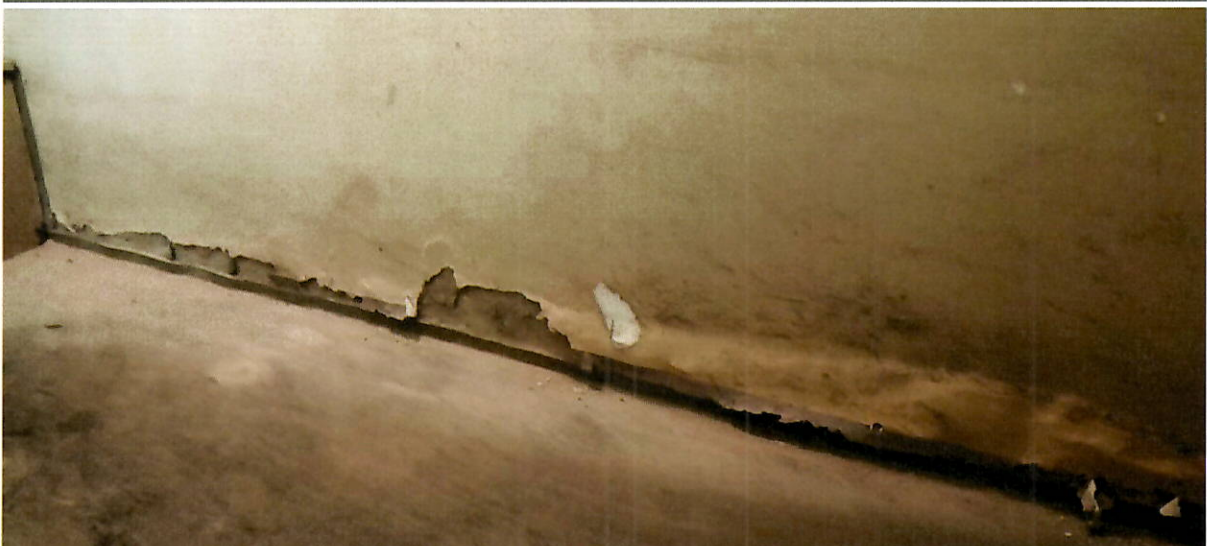
Abbildung 21 Feuchteschäden

Feuchteschäden durch fehlende oder unsachgemäße Abspernungen bei Bestandsgebäuden führten zu Abplatzungen der Wandbeläge. Dieser Bereich war für die Nutzung gesperrt.

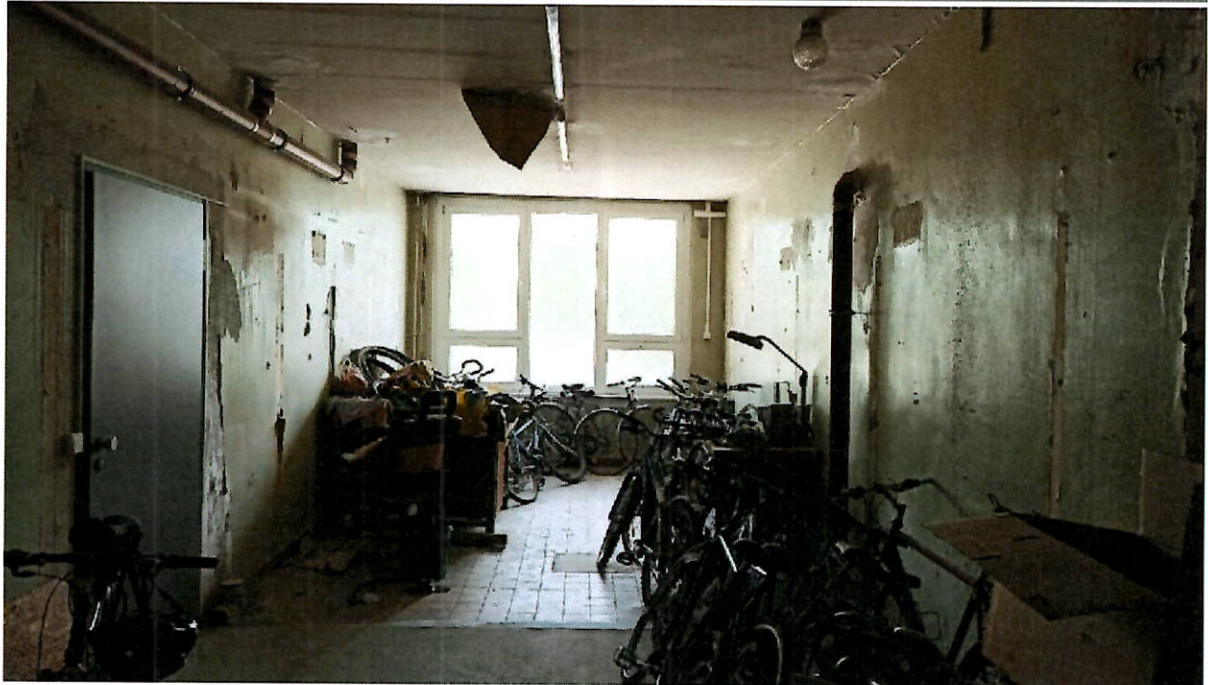
Abbildung 22 Fahrradwerkstatt

Tapeten- und Putzablösungen sowie freiliegende Installationen und veraltete Elektrik entsprachen nicht dem aktuellen Stand der Technik. Der Raum wurde aufgrund dieser Baumängel nicht mehr schulfachlich genutzt.

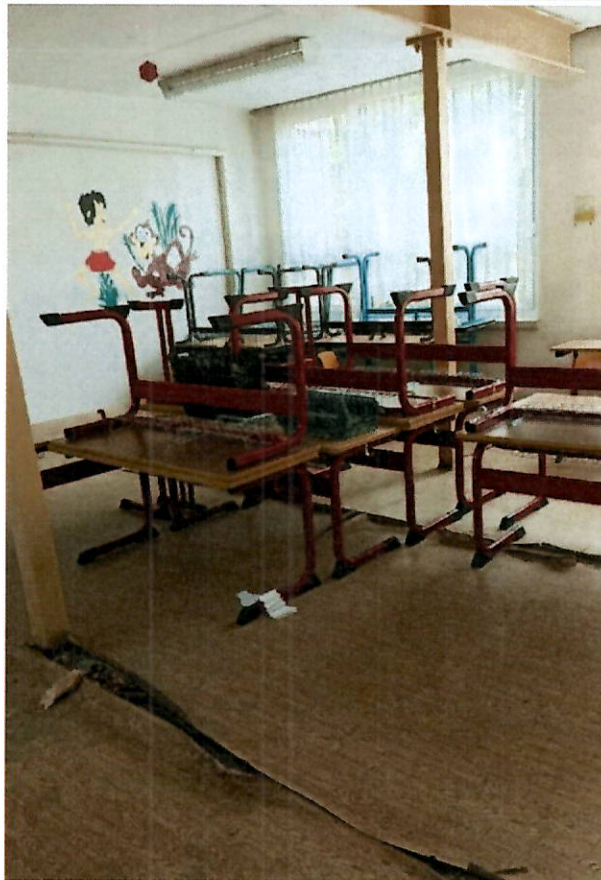
Abbildung 25 Ungenutztes Klassenzimmer

Die Feuchteschäden am Anhydrit-Estrich wurden in diesem Klassenzimmer nicht saniert, da es aufgrund sinkender Schülerzahlen lediglich als Lager diente.

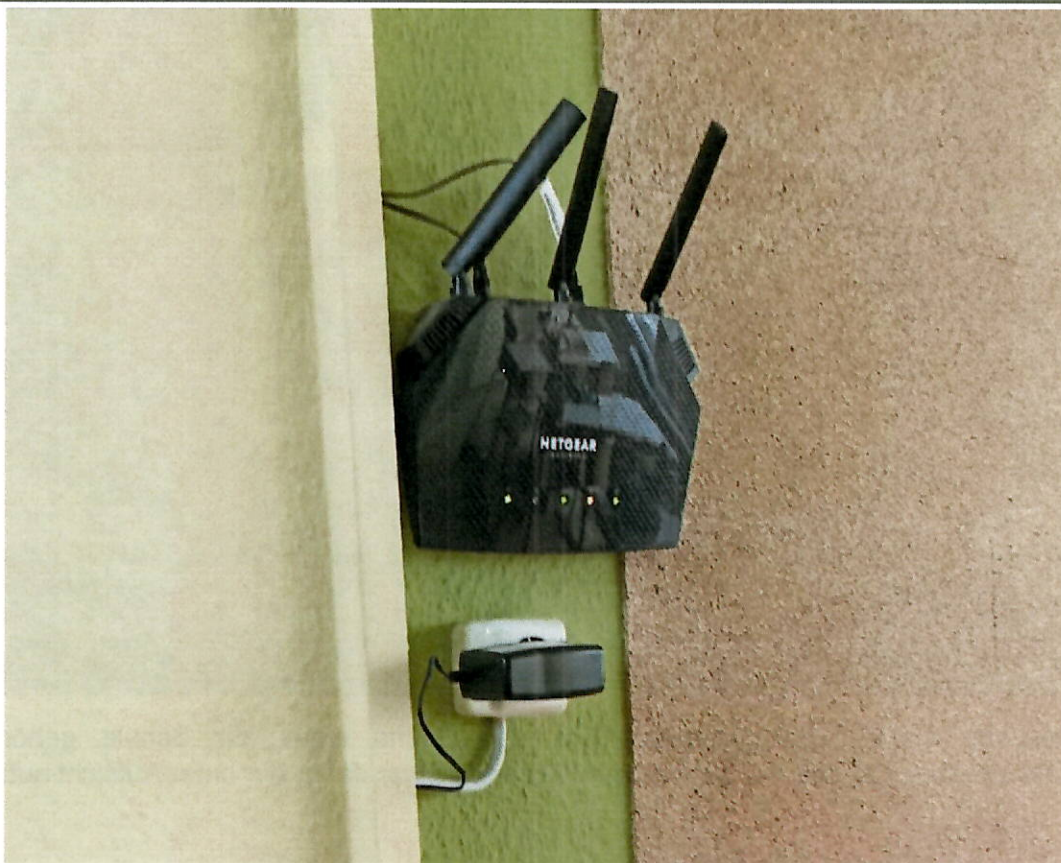
Abbildung 27 Vereinzelt WLAN in Klassenzimmern

Die improvisierte Nachrüstung von WLAN in einzelnen Klassenräumen entsprach weder dem Stand der Technik noch dem Ziel einer Digitalisierung des Schulwesens.

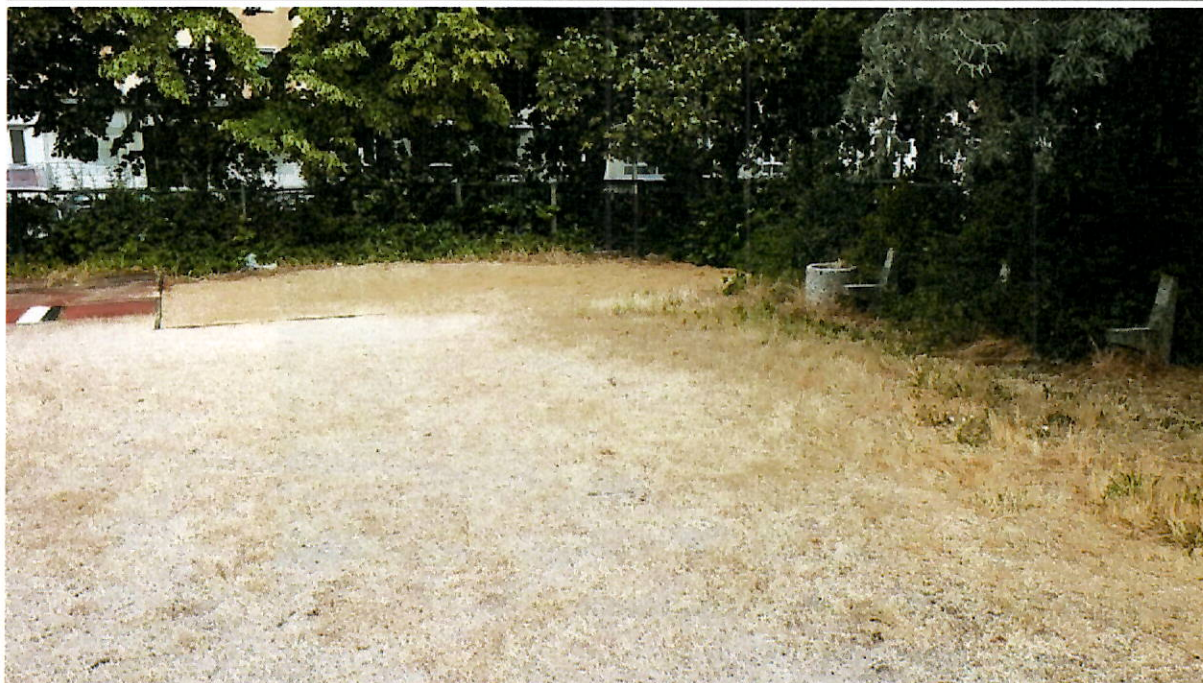
Abbildung 28 Ungenutzte Außensportanlage

Aufgrund unterlassener Instandhaltung waren Sprungbahn und Sitzflächen dieser Außensportanlage nicht nutzbar.

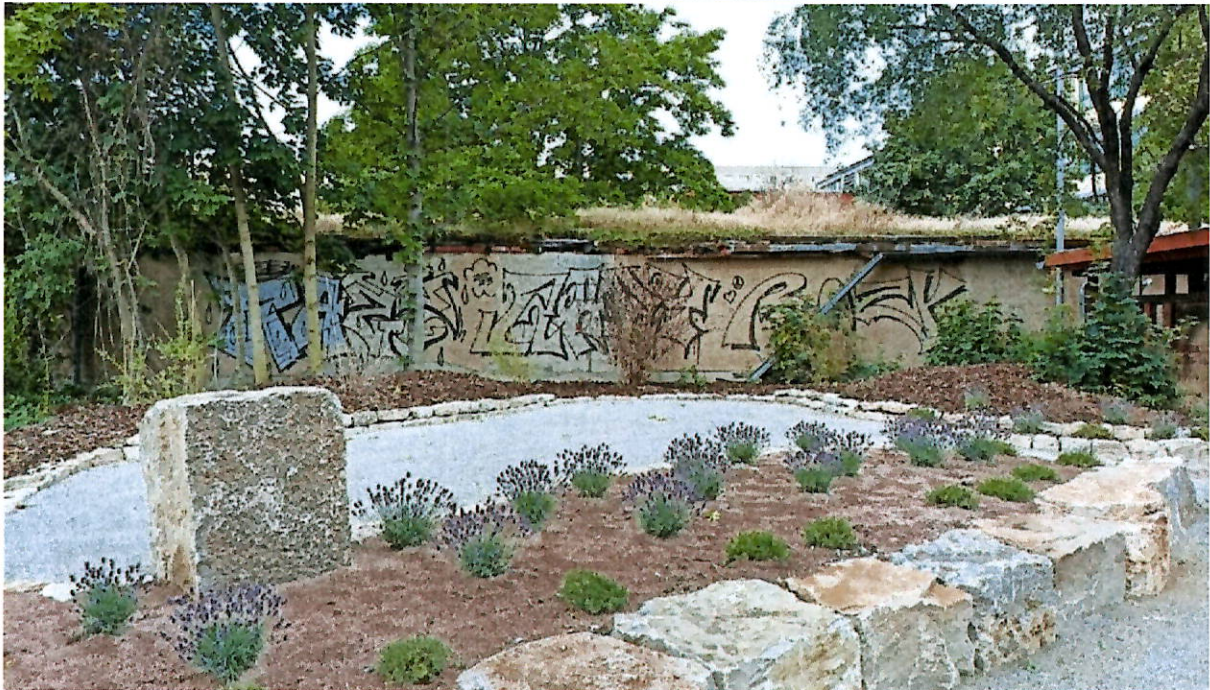
Abbildung 29 Grünes Klassenzimmer

Unfallgefahr durch herabstürzende Teile des Dachs eines zur Schule gehörenden Nebengebäudes. Die neu hergerichtete Außenanlage war daher nur unter Aufsicht nutzbar.

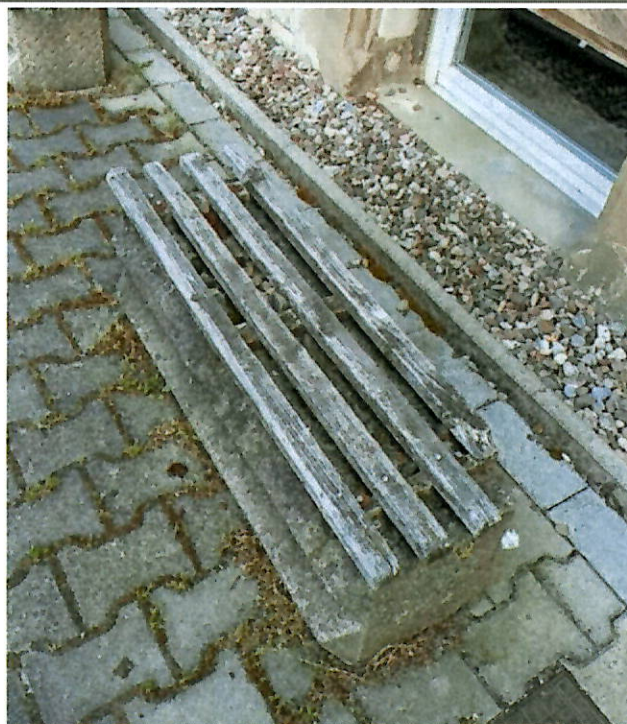
Abbildung 30 Marode Sitzflächen

Marode Sitzflächen bergen ein Verletzungsrisiko.

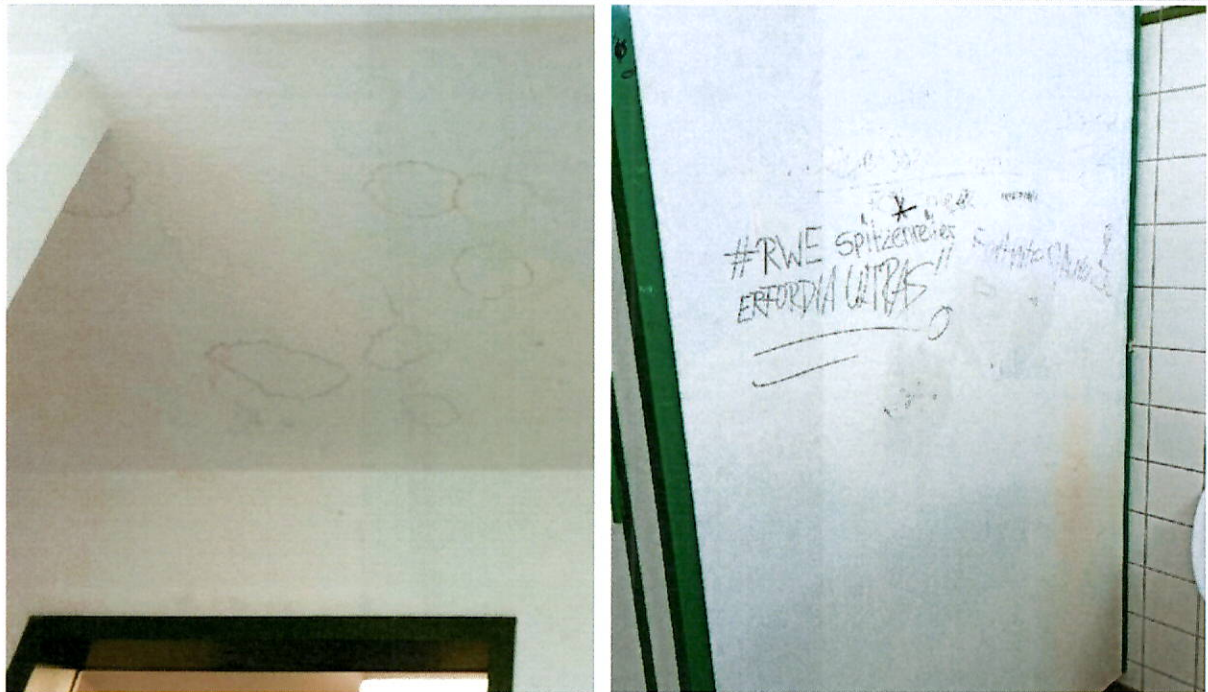
Abbildung 31 Verschmutzte WC-Anlage

Durch Vandalismus beschädigte WC-Anlage.

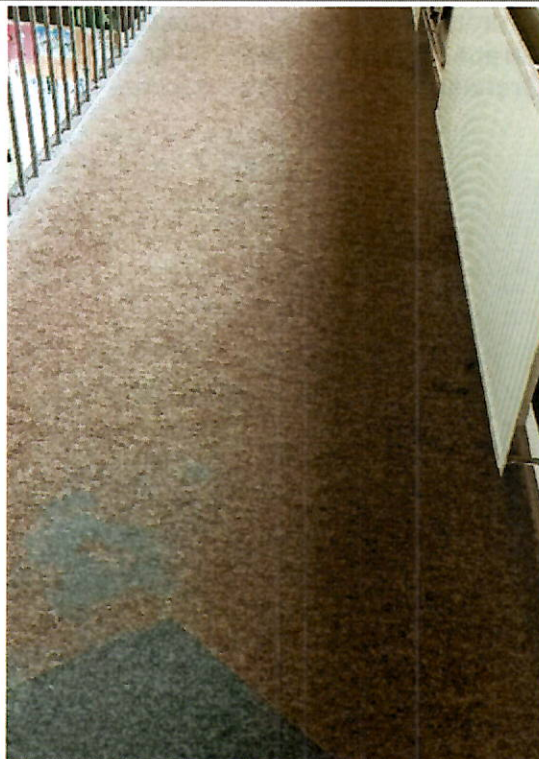
Abbildung 32 Abgenutzter Vliesboden

Der Vliesboden war abgenutzt, schwer zu reinigen und entsprach nicht aktuellen hygienischen Anforderungen.
