## 1 Schulgebäude und Sporthallen in schlechtem Zustand

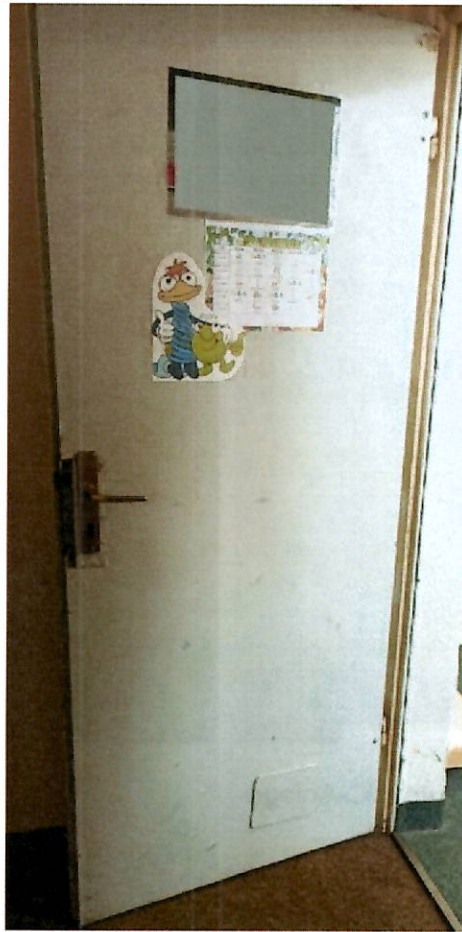
Abbildung 33 Innentür (1965)

Dieses Türblatt von 1965 wurde bereits mehrfach ausgebessert. Ein Ersatz wäre im Bestand nur mit neuer Zarge und daraus folgend kleineren Türen möglich. Deshalb sollen diese Türen nach Möglichkeit bis zur Grundsanierung erhalten werden.

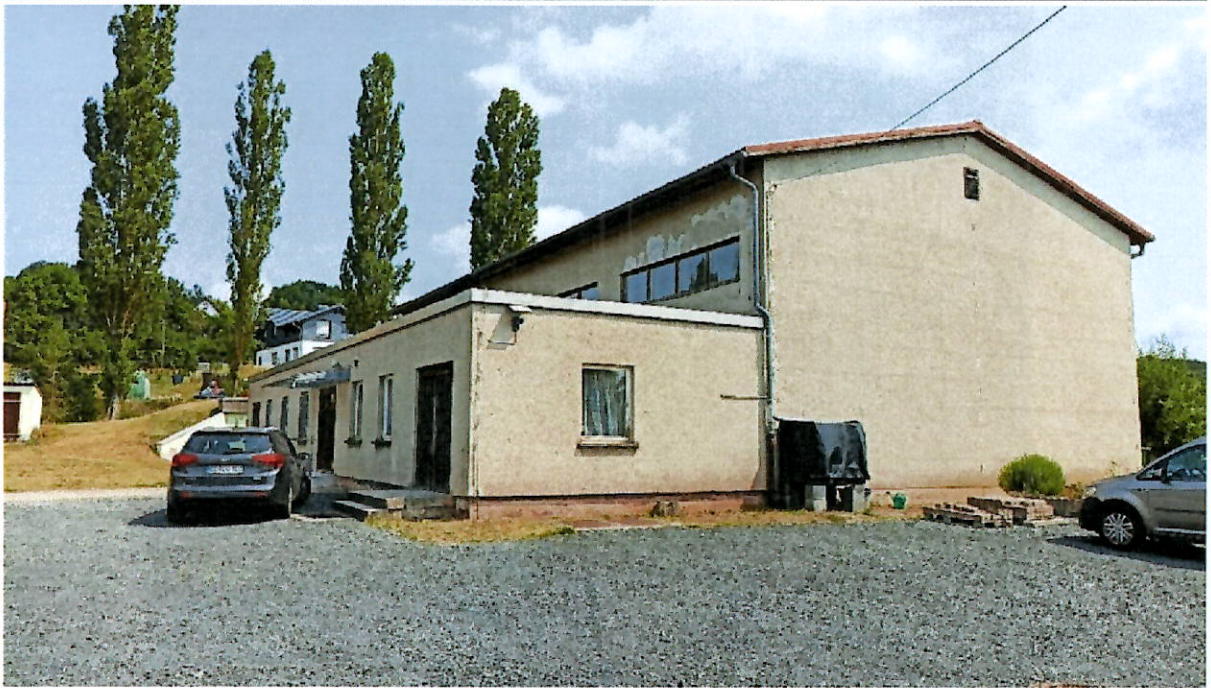
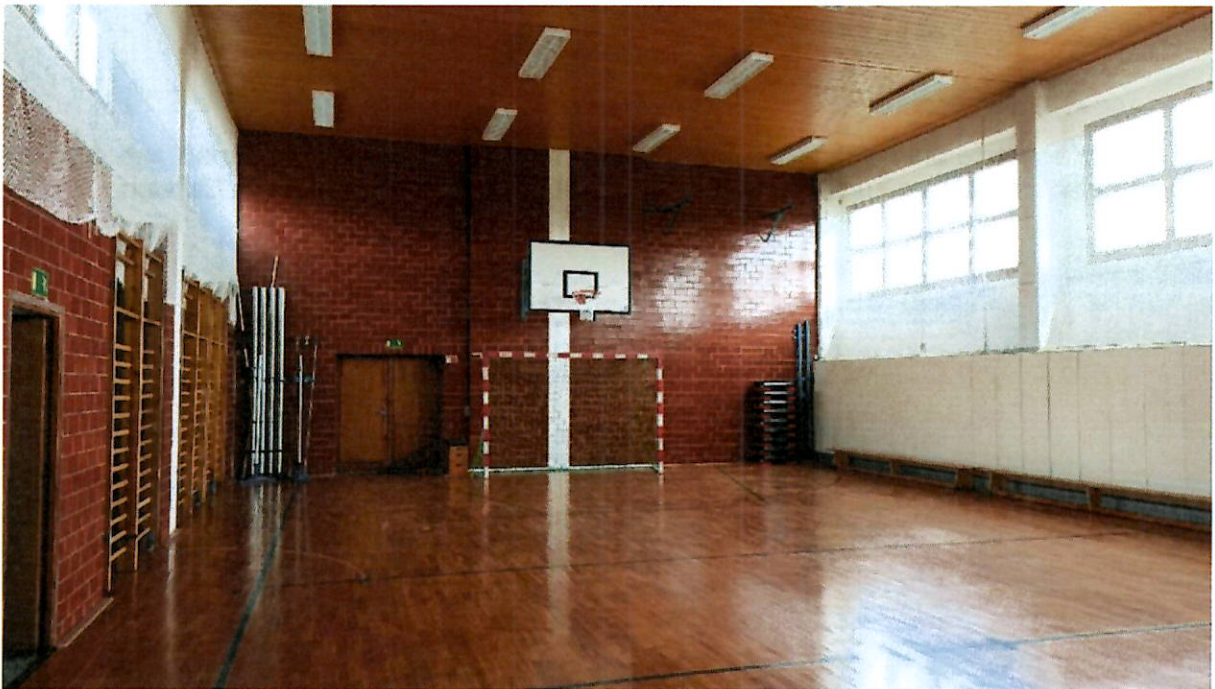
Abbildung 34 Turnhalle mit hohem Sanierungsbedarf

Turnhalle der 1980er Jahre in bauzeitlichem Zustand. Die brandschutztechnischen, energetischen und hygienischen Anforderungen werden nicht erfüllt.

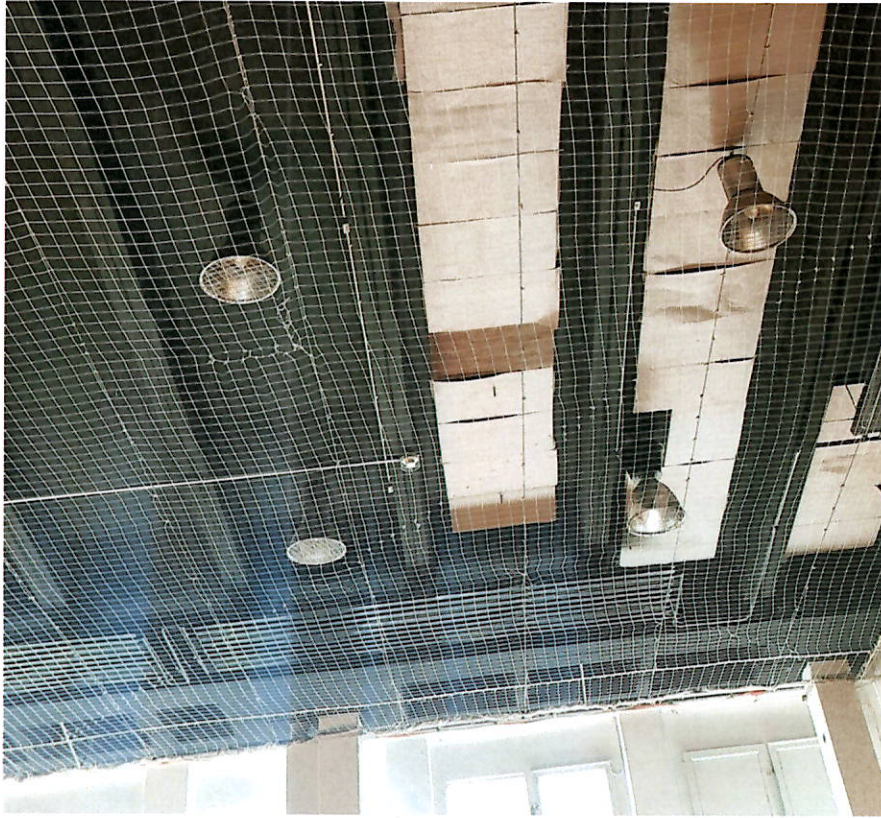
Abbildung 35 Turnhallendecke

Ein Netz schützte die freiliegende Elektroinstallation sowie die unsachgemäß angebrachten Dämmplatten in dieser Turnhalle behelfsmäßig vor Beschädigungen durch Ballwurf.
