## 1 Schulgebäude und Sporthallen in schlechtem Zustand

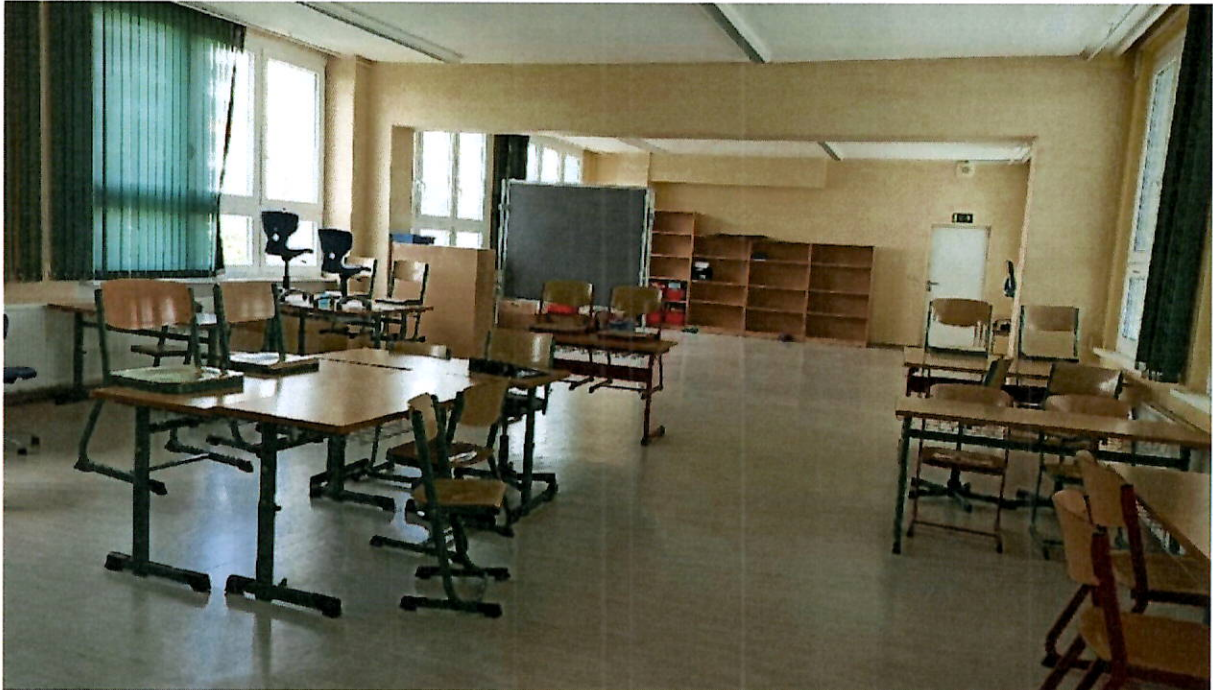
Abbildung 23 Aula als Klassenzimmer

Wegen steigender Schülerzahlen ohne bauliche Erweiterung wurde diese Aula zum Klassenzimmer umgenutzt.

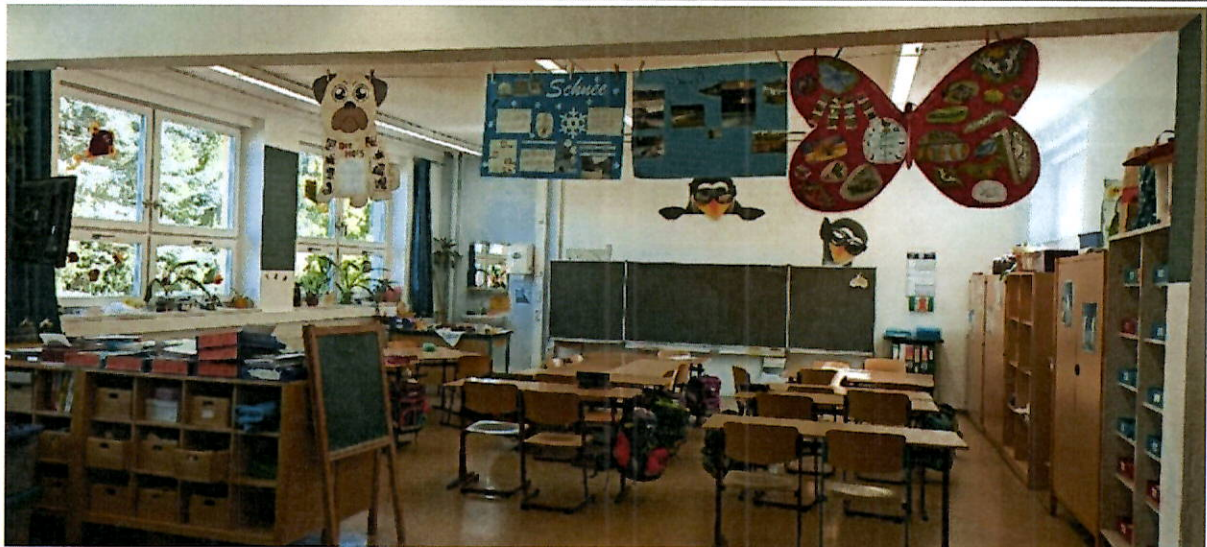
Abbildung 24 Klassen- und Hortraum Grundschule

Die Materialien für Unterricht und Hort beengten die nutzbare Fläche in multifunktional genutzten Räumen.

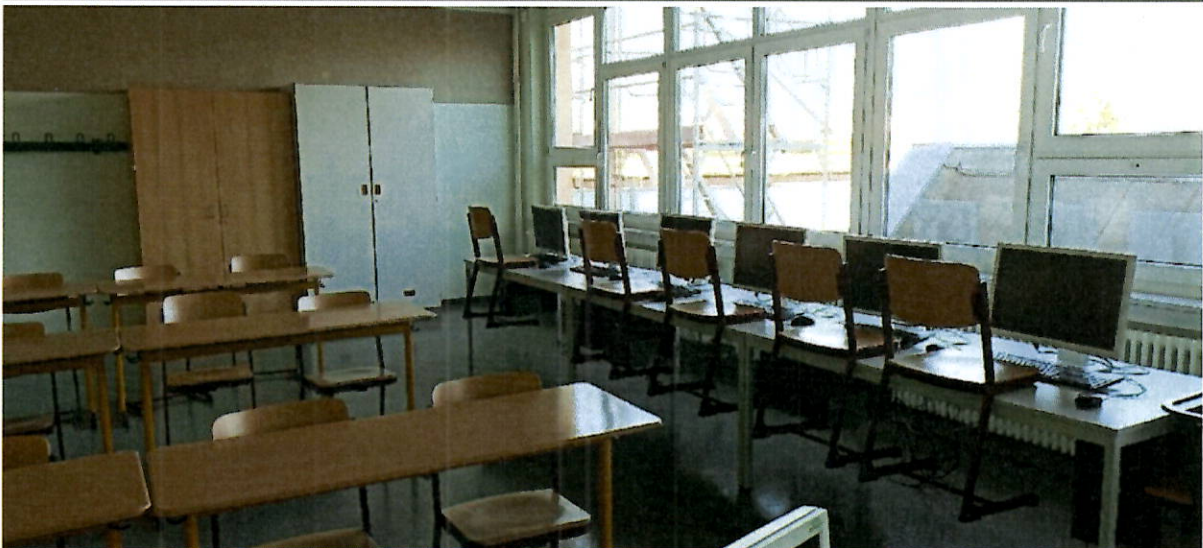
Abbildung 26 Teilausgestattetes Computerkabinett

Ohne die erforderlichen Endgeräte behelf sich diese Schule mit dem Leasing einzelner Computer.
